maisons paysannes de france

Patrimoine rural

● Printemps 2017

MA MAISON A UNE HISTOIRE
ENQUÊTER POUR MIEUX RESTAURER

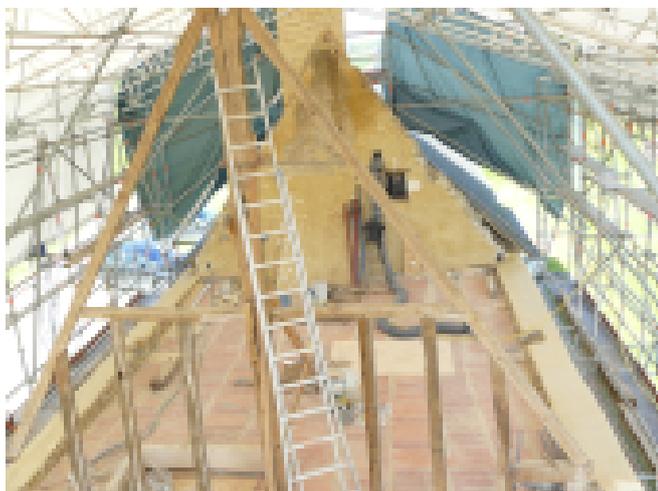
Réfection totale de la toiture...sous un parapluie

La charpente à chevrons formant ferme était en mauvais état, car les années passants, les besoins des habitants et leurs diverses interventions ont fait qu'elle avait besoin d'une restauration complète. Pour cela on a fait appel à Bruno Haton, charpentier passionné, qui a mené à bien cette réalisation. Je me suis occupé de la maçonnerie, en reprenant les arases des murs à reconstruire en pierre, les arases de

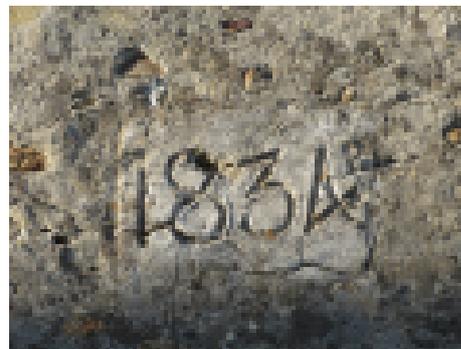
Challes - chronogramme tracé au doigt dans l'enduit frais

Dans bon nombre de nos maisons on peut trouver des dates, des signatures ou des noms. Ces éléments se rencontrent souvent sur les cheminées, les linteaux de portes ou de fenêtres, voire tracés au doigt dans l'enduit frais sur les pignons intérieurs ou extérieurs. Pour retrouver ces indices on peut, dans l'obscurité, utiliser une lumière rasante qui mettra en valeur les creux et reliefs de ces inscriptions.

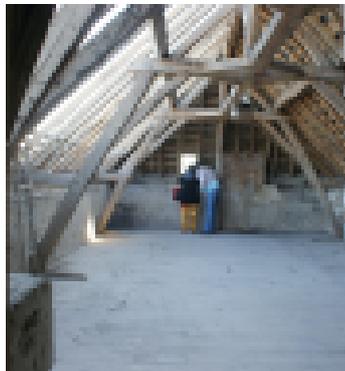
Le Grand-Lucé - charpente à « entrain retroussé » et surcroît des murs

est également un indicateur chronologique de la maison. Une charpente à "chevrons formant fermes" est assurément du XV^e ou XVI^e siècle alors qu'une charpente à "entrait retroussé" et surcroît des murs - "renhaussement" en dialecte - ne peuvent être antérieurs au XIX^e siècle. Sur l'égout du toit, la présence de coyaux en forme de "queues de renard" est également un élément de datation pour une toiture mise en place autour du XVI^e siècle même si ces coyaux ont été réutilisés.

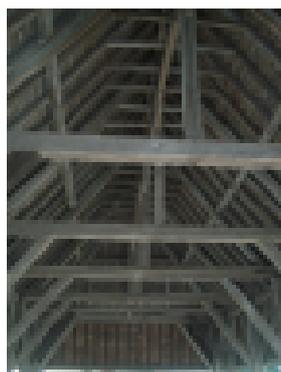
René - charpente des halles - charpente à chevrons formant fermes

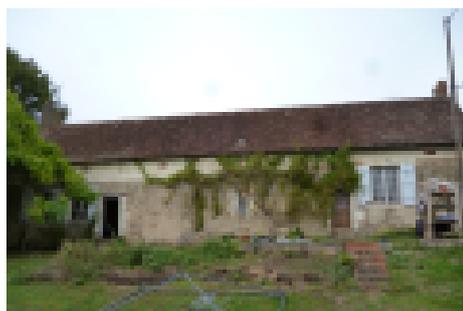
Courdemanche- la partie gauche du bâtiment a été réhaussée

une façade on relèvera les différents matériaux de construction, les couleurs et les reprises d'enduits, un mur qui s'appuie sur un autre sans liaison manifeste: dans ces derniers cas, on peut supposer que l'un des deux enduits ou des deux murs est postérieur à l'autre dans le temps.

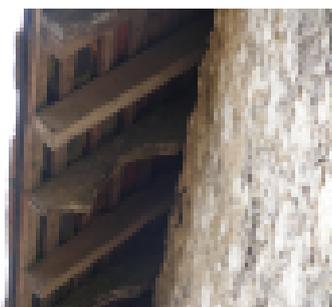
*Melleray - coyau à queue
de renard au centre de la
photo*

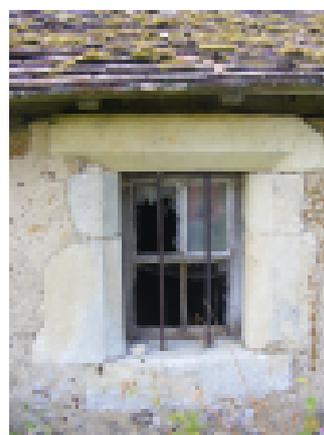
*Parigné-l'Evêque - éléments de
réemploi
Un élément de traverse ou de meneau
d'une fenêtre Renaissance réutilisé
comme linteau dans une fenêtre d'une
laiterie du XIX^{ème} siècle*

Dans les maçonneries il n'est pas rare de trouver des éléments de réemploi indicateurs

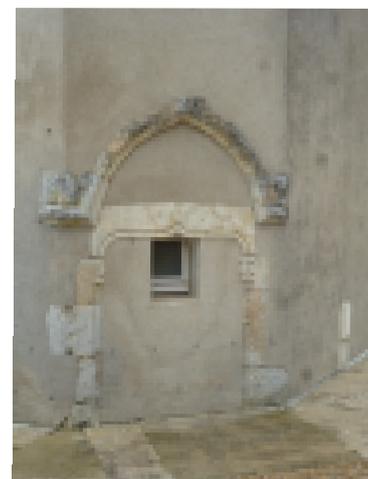
*Ruillé-sur-Loir - une porte
médiévale (arc brisé) reprise au
XVI^{ème} siècle (linteau à gable)
et transformé en fenêtre au
XX^{ème} siècle (?).*

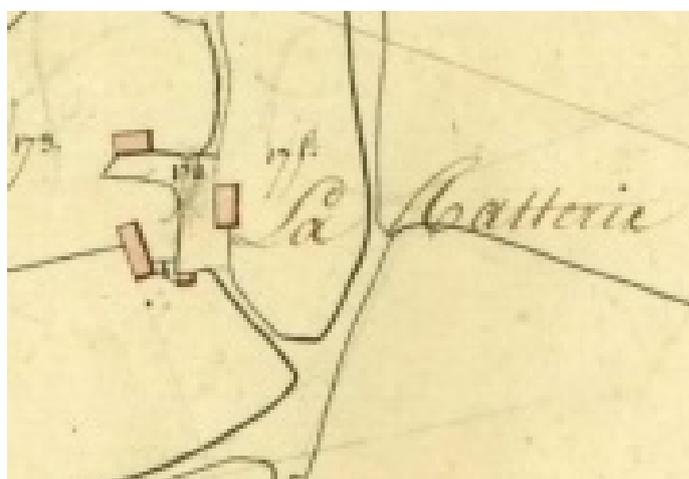
Parigné l'évêque - Cadastre 1810 - ADS - cote PC\235\028 - section M2

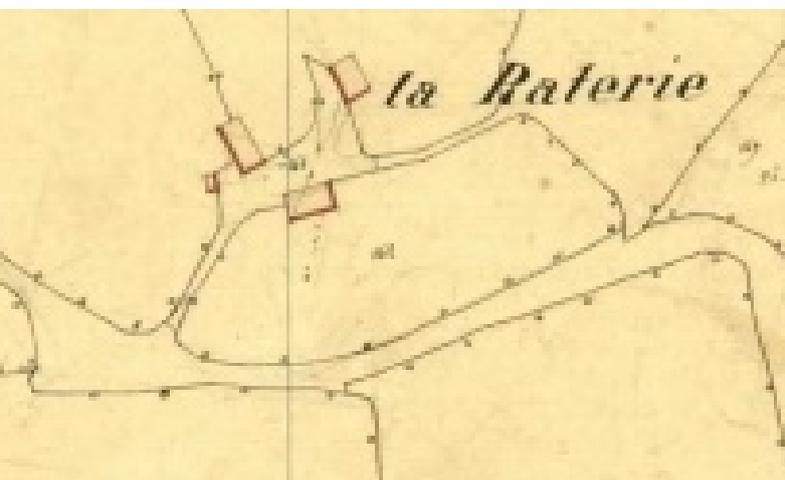
Parigné l'évêque - Cadastre 1844- ADS - cote PC\235\126 - section A2

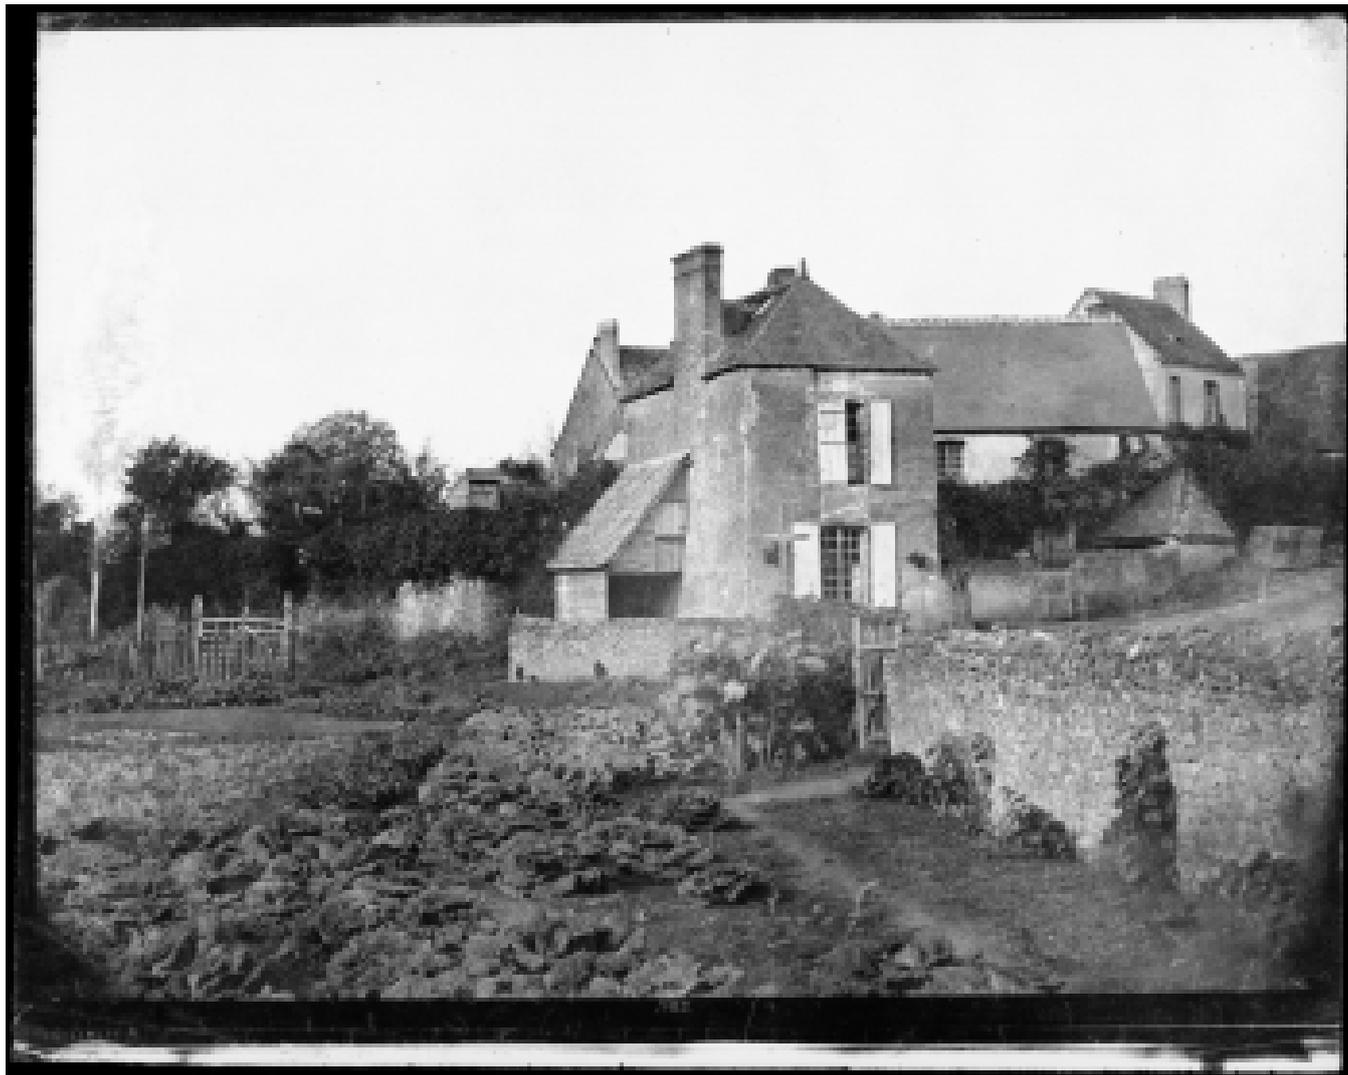
A. Poitevin - Maisons du bas-bourg de Conflans-sur-Anille, vers 1875 - BNF, Paris

De base rectangulaire, ce bâtiment à étage est solidement campée sur quatre murs dont le fruit* est très marqué sur les deux premiers mètres de son élévation, lui conférant sur la photo des allures de donjon médiéval, bien que d'une existence sans doute peu antérieure au milieu du XVIIIe siècle. Elle est pourvue d'un rez-de-chaussée, d'un étage et d'un comble.

Sa toiture est peu pentue. Le versant sud de celle-ci est en ardoise, et son versant ouest

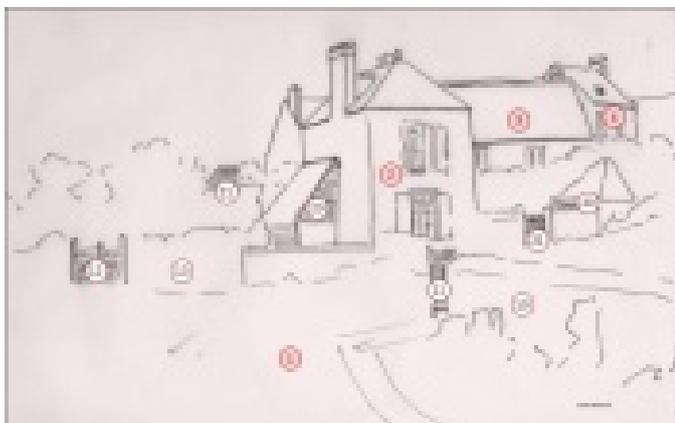
A. Rocheron - Maisons du bas-bourg d'après A. Poitevin

Le grand jardin potager, séparé des bâtiments par une rue que l'on devine plus qu'on ne voit, est entouré d'un mur en moellons de grès local [10]. Sa crête est simplement arrondie au premier plan, mais possède un larmier dans la partie proche des bâtiments au second plan. Pour y accéder, un petit portail piétonnier [11] à un seul vantail en gaules de châtaignier épluchées et travaillées à la plane* a été installé dans un espace interrompu du mur. Ses montants ont été percés à la tarière afin de recevoir les trois traverses assemblées comme des barreaux d'échelle et bloquées en bout par un coin enfoncé à force perpendiculairement au fil du bois des montants. Une écharpe diagonale en appui sur le bas du montant porteur maintient son équerrage. Il pivote sans doute sur « crapaudine » en pierre creuse ou bien un cul de bouteille renversée et fichée en terre comme cela s'est longtemps fait pour les petits portails.

Au fond, une autre parcelle de terrain séparée du grand potager par une clôture assez rudimentaire possède un accès charretier sur la rue. Là, une barrière paysanne à deux vantaux [12] a été réalisée selon la même technique rustique que celles du petit portail du jardin. Cependant, cette fois, les traverses horizontales sont au

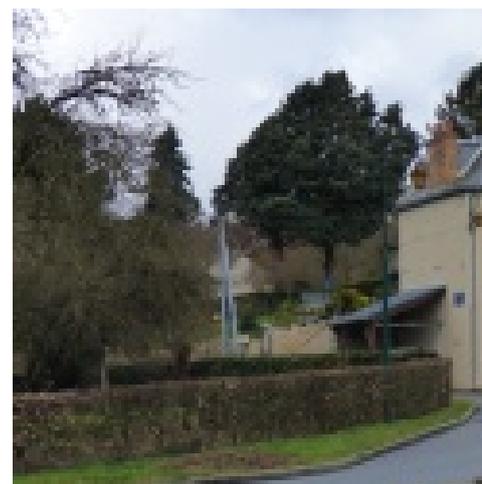
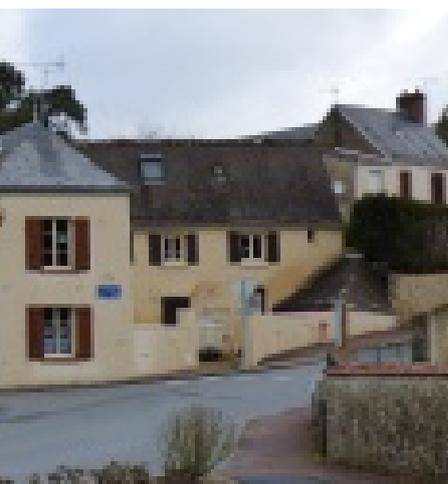
C. Barroy - Maisons

en assez mauvais état sans doute en bardeaux, ce qui laisse perplexe eu égard au peu de pente des versants. A noter l'arêtier sud-ouest réalisé en ardoise pour une jonction plus fine des deux versants. Bien que sur la photo ce bâtiment ait des allures de pavillon, seul le versant sud est à croupe. L'arrière au nord est un pignon.

relativement fortes s'appuie au sud sur le mur d'enceinte. Son matériau de couverture est encore ici clairement le bardeau de bois. Les arêtières ont souffert sans doute d'un récent coup de vent et sont en mauvais état.

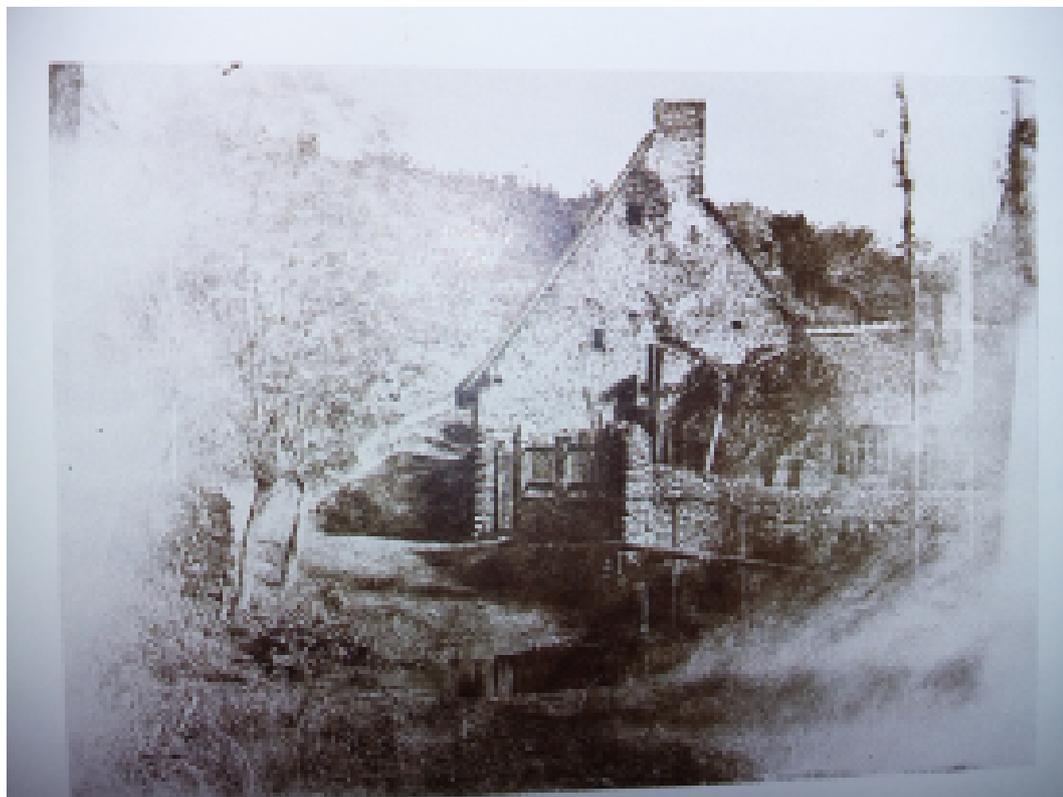
Alphonse Poitevin, Moulin dans le bas-bourg de Conflans-sur-Anille, MNN 83.71.2

Présentée habituellement comme la représentation d'une ferme, il semblerait qu'il faille plutôt y voir la photo d'un vieux moulin devenu résidence sans plus aucune vocation artisanale ou agricole.

Trois petites « bouettes * » rustiques et ouvertes ventilent les combles.

Le balet* du toit à l'arrière accuse une rupture de pente au niveau des coyaux traditionnels coupés en « taille douce* ».

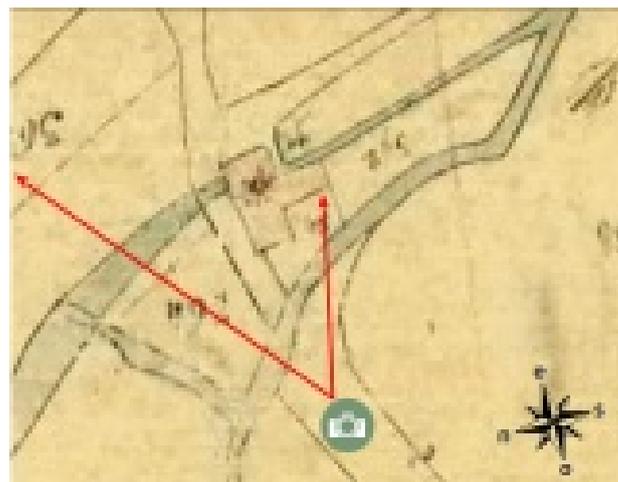
Conflans-sur-Anille - Cadastre de 1829 [Section C4 - PC 088 016 -ADS] et

Voir la comparaison des deux cadastres. Subsiste au mur gouttereau sud-est une curieuse et ancienne descente en escalier qui devait accéder à l'évacuation de l'eau après la roue ou la turbine.

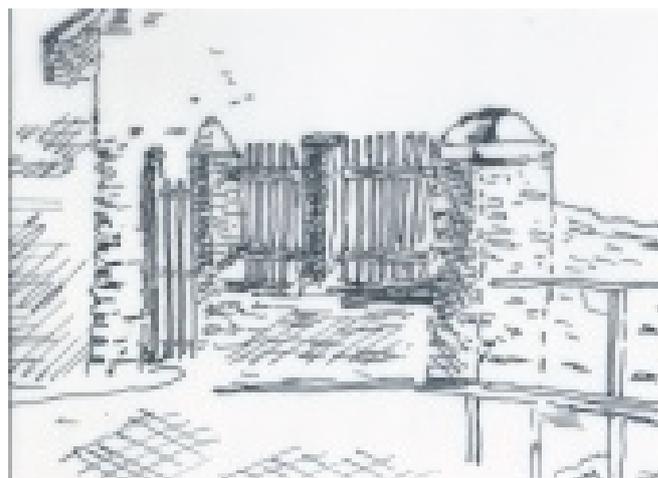
Reconstitution du portail du Moulin du gué - 2016

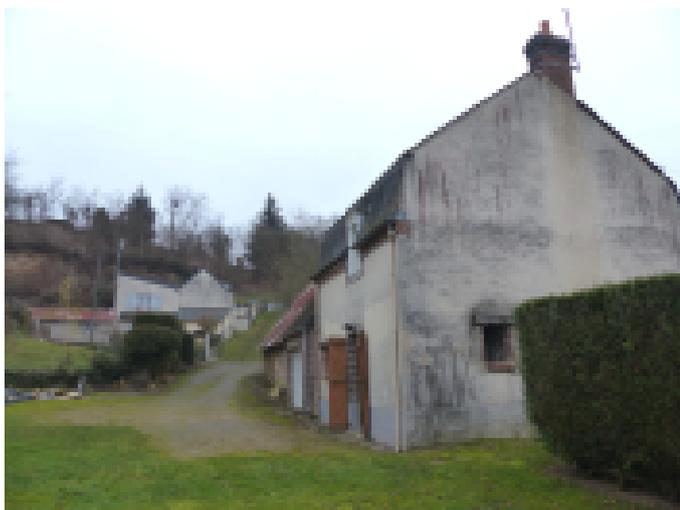
A. Rocheron - Le moulin du gué à Conflans-sur-Anille - décembre 2016

de 1829). La chambre du meunier, au dessus, possède encore à l'intérieur une belle cheminée ancienne en tuffeau sur chevêtre de chêne, sans doute des XVIe ou XVIIe siècle. La charpente, bien que récemment remaniée, a conservé quelques chevrons-faisant-ferme, signe incontestable de l'ancienneté de celle-ci.

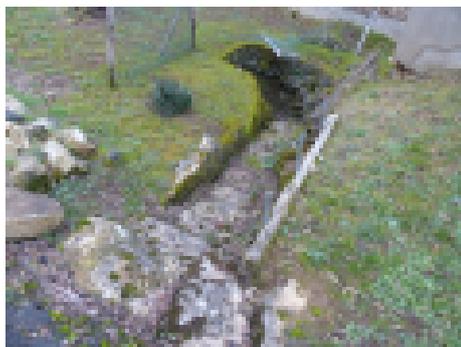
Descente en escalier, vestige extérieur du moulin

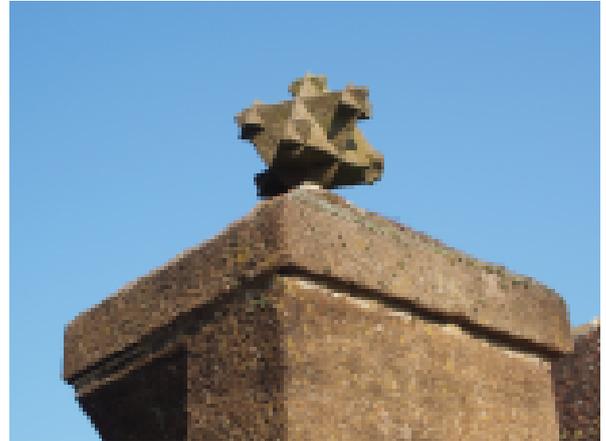
Les sculptures qui nous intéressent ici sont des polyèdres appelés « octangle étoilé » ou encore « étoile anticubique » ; un polyèdre composé de 2 pyramides à base triangulaire qui s'interpénètrent, souvent complété par de petites étoiles sur les pointe [1].

Les polyèdres étoilés repérés dans la Sarthe surmontent des piliers en entrée de propriétés. Ils sont de type « octaèdres étoilés fractals ». L'octaèdre lui-même ne se voit pas : il est caché par les rayons de l'étoile, ce qui ajoute au mystère de l'objet, qui n'est pas seulement beau et rare, mais qui est également puissamment chargé d'une symbolique que seuls des initiés pouvaient entrevoir.

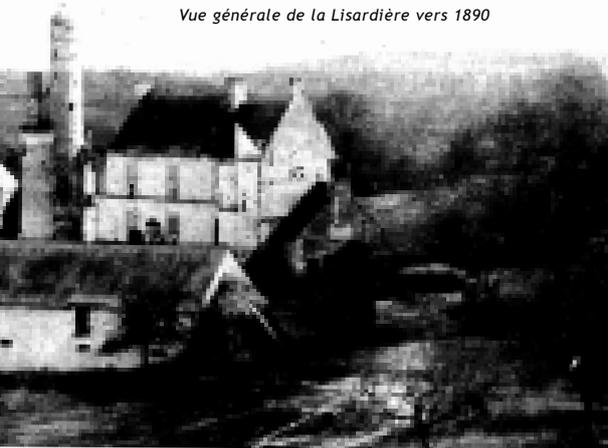
Vue générale de La Lisardière vers 1890

Force est de constater que le dessinateur a pris des libertés par rapport à la réalité : il a donné au bâtiment de droite une largeur

double (cette partie du logis était...et est éclairée par deux fenêtres et non par quatre !) et il l'a flanqué d'une tourelle

hexagonale alors qu'elle était... et est semi-ronde .

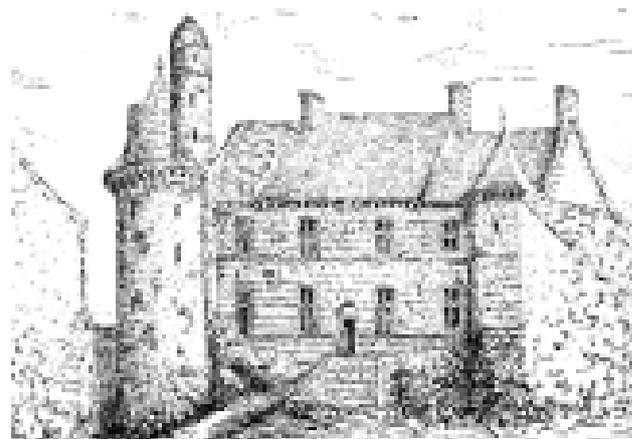
Dessin n° 3

Malgré tout, ce dessin reproduit par Ledru et modifié par nos soins -dessin n°3- permet de se faire une bonne idée de l'aspect initial du logis: une seule porte d'entrée en haut

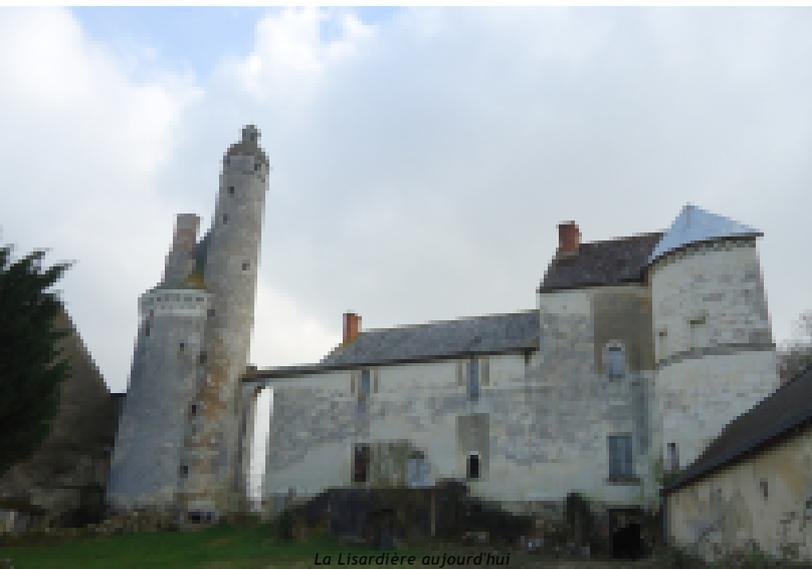
La Lisardière aujourd'hui

Quelles modifications ont été apportées depuis l'époque de ce dessin du 19^e siècle ?

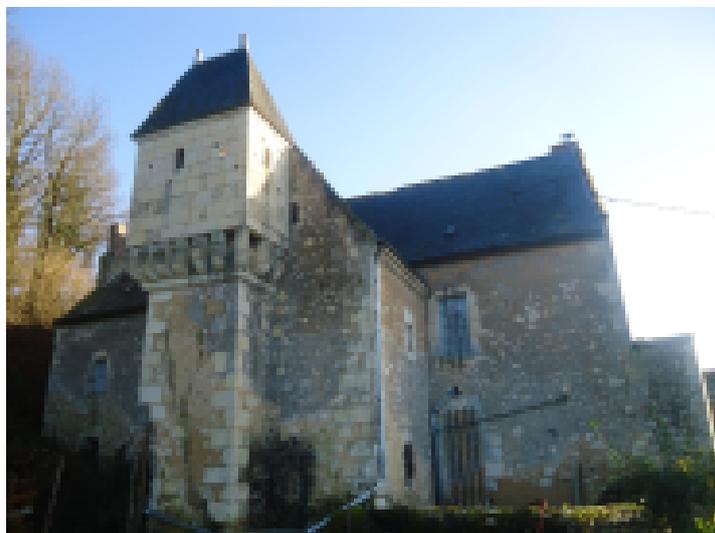
Trouver l'usage initial de cette dualité « pavillon-tourelle » n'est pas une recherche évidente car, d'une part, l'intérieur du pavillon est occupé à l'heure actuelle par un escalier en bois, à volées droites raccordées en demi-tournant ayant au moins deux siècle d'âge (les balustres tournés de la première volée indiqueraient le XVIII^e siècle); d'autre part, l'accès à la tourelle à partir du pavillon n'est pas possible actuellement, la porte à hauteur de l'étage est murée et celle de la chambre haute au niveau du grenier est condamnée. Ce qui est sûr, c'est que l'escalier

actuel ne permet pas d'imaginer un accès rationnel à ces portes. En conséquence, nous pensons pour notre part que c'est un autre et premier escalier qui desservait, à partir du rez de chaussée, des latrines, l'étage, la chambre de guet et le grenier ;

lorsque l'usage des latrines et de la chambre a été abandonné, cet ancien escalier aurait été remplacé par l'actuel, peut-être plus commode et plus au goût du jour.
